# بررسی آزمایشگاهی تأثیر نقص‌های اجرایی در مقاومت بیرون کشیدگی میلگرد فولادی در لایه شاتکریت به عنوان روش بهسازی دیوارهای آجری

## Experimental Evaluation of The Effect of Implementation Defects on The Pullout Resistance of Steel Rebar in The Shotcrete Layer as A Retrofit Method for Structural Brick Masonry Infill Walls in Steel Structures

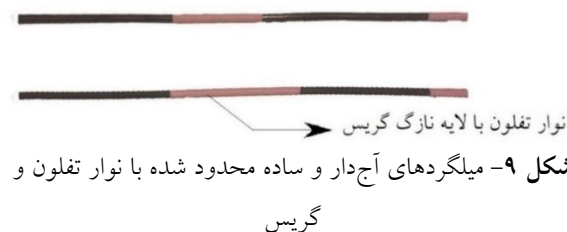
شکل ۹- میلگردهای آج‌دار و ساده محدود شده با نوار تفلون و گریس

قسمت‌هایی از میلگردها که نیاز به درگیری با بتن نداشتند مطابق شکل (۹) توسط نوار تفلون محدود شده و یک لایه نازک گریس روی آن‌ها مالیده شده بود. در نهایت بخش‌های چهار آجری انتخاب شده و بر روی یک سطح به نسبت صاف قرار داده شده و در دو سر نمونه قرار داده شده و با استفاده از تکیه‌گاه مناسبی در جای خود ثابت و محکم می‌شدند و میلگردهای مورد نظر پس از تعیین میزان درگیری در موقعیت مناسب با مشخصات نمونه قرار داده شده و برای ایجاد فاصله‌ای به مقدار یک سانتی‌متر بین بتن شاتکریت و سطح بالاترین آجر به دلیل وارد شدن کشش به طور مستقیم به میلگرد و بتن، یونولیتی روی میلگرد قرار داده می‌شد.

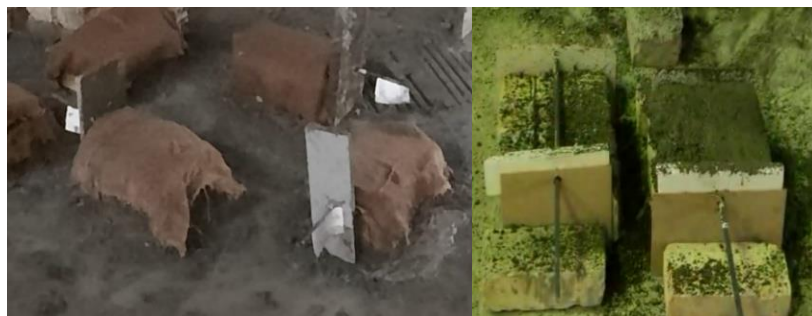
شکل ۱۰- نمونه‌ها در مراحل ساخت: (الف) نمونه‌ها در حال شاتکریت شدن، (ب) نمونه‌ها در حال عمل‌آوری

پس از آماده شدن بتن با طرح اختلاط طرح شده پاشش بتن با فشار روی نمونه‌ها با استفاده از ملات‌پاش مطابق شکل (۱۰-الف)

متصل به پمپ باد با فشار ۰/۴ مگاپاسکال انجام شده است. ۲۴ ساعت پس از آجرکاری یا شاتکریت، گونی‌های تهیه شده را مطابق شکل (۱۰-ب) روی آن‌ها قرار داده و به مدت ۷ روز مرطوب نگه داشته می‌شدند.

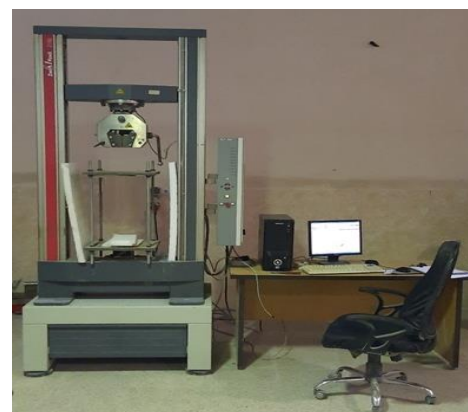
شکل ۱۱- دستگاه و سرهم‌بندی آزمایش: (الف) تصویر شماتیک از سرهم‌بندی استفاده شده (اندازه‌ها بر حسب میلی‌متر هستند)، (ب) تصویر نمونه تعبیه شده در سرهم‌بندی زیر فک، (ج) دستگاه استفاده شده در آزمایش‌ها دستگاه

از دستگاه<sup>۱</sup> UTM در آزمایش‌های این تحقیق استفاده شده است. مدل دستگاه استفاده شده نیز Zwick/Roel Z150 مطابق شکل (۱۱-ج) است و سرهم‌بندی استفاده شده در این آزمایش مطابق شکل (۸-الف) از سه پلیت<sup>۲</sup>، چهار میله رزوه شده و ۱۶ مهره تشکیل شده است. اولین پلیت دارای ۴ سوراخ با قطرهای ۲ سانتی‌متر برای اتصال به دستگاه است و دارای دو صفحه موازی به فاصله ۳ سانتی‌متر از هم‌دیگر بوده که در مرکز پلیت قرار گرفته‌اند. در واقع این پلیت رابطی بین دستگاه و بدنه سرهم‌بندی است. دو پلیت دیگر به طور مشابه دارای ۴ سوراخ با قطرهای ۲ سانتی‌متر هستند. دومین پلیت نیز دارای یک صفحه در مرکز است و برای اتصال به پلیت پایینی از آن استفاده می‌شود. دو پلیت بالایی با استفاده از میله رزوه شده و مهره در فواصل ۷۰

نمونه داخل سرهم‌بندی و آویزان کردن نمونه از فک دستگاه است. شکل (۸-ب) نیز نمونه قرارگرفته داخل سرهم‌بندی و زیر فک دستگاه را نشان می‌دهد.

سانتی‌متری از هم‌دیگر ثابت شده‌اند. در مرکز پلیت سوم سوراخ دایره‌ای شکل به قطر ۴ سانتی‌متر ایجاد شده و تا مرکز یک ضلع ادامه پیدا کرده است. این امتداد در واقع مسیری برای وارد کردن
